Terbol, la maison de terre-écomusée de la Bekaa

Restauration du bâtiment

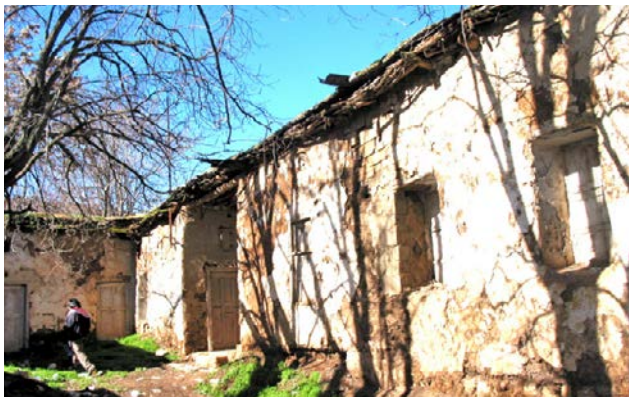
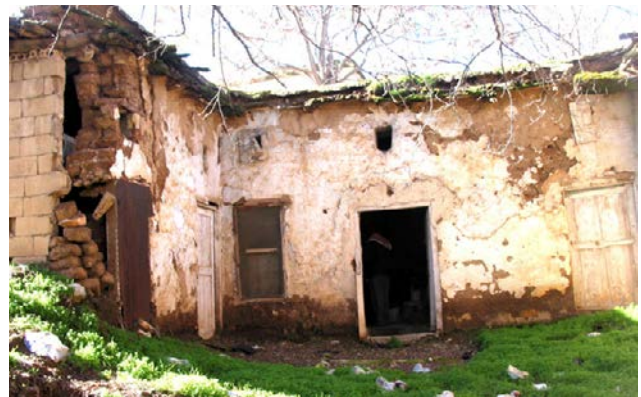
- Un relevé de l'existant a été fait concernant à la fois la planimétrie des lieux (d'abord par un géomètre puis pièce par pièce à la main levée), le relevé des détails constructifs : Plafonds en bois et tous les détails des portes et fenêtres dessinés à la main levée.
- Puis un constat a été opéré pour identifier les pathologies du bâtiment, afin de déduire les étapes du démontage de certains pans de murs notamment ceux orientés vers le Nord qui étaient les plus endommagés et dont une partie étaient effondrés afin de décider des étapes de leur reconstruction.

- La reconstruction à l'identique a nécessité de retrouver par tâtonnement les mélanges exactes de terre, de gravillons d'eaux ainsi que des temps de séchages nécessaires pour le durcissement des briques de terres. Des moules en bois en bois ont été réalisés en fonction de la taille des briques initialement démontées. Les poteaux de bois ont fait l'objet soit d'une remise à niveau de leur verticalité soit d'un remplacement pour deux d'entre eux. les plafonds en bois ont été soit refaits dans les parties qui le nécessitaient soit restaures. Les petits bois posés en lattis tout venant à partir de fagots ont été consolidés et dans les parties les plus altérées remplacés. La toiture a fait l'objet d'un travail innovant pour en garantir l'étanchéité : En effet le débord de toits a été refait en y incluant des « rigoles » en rive et en feuille d'acier galvanisées

pour guider et permettre l'évacuation des eaux pluviales et garantir la pérennité des murs. Portes et fenêtres en bois ont été soit réajustées soit refaites partiellement.

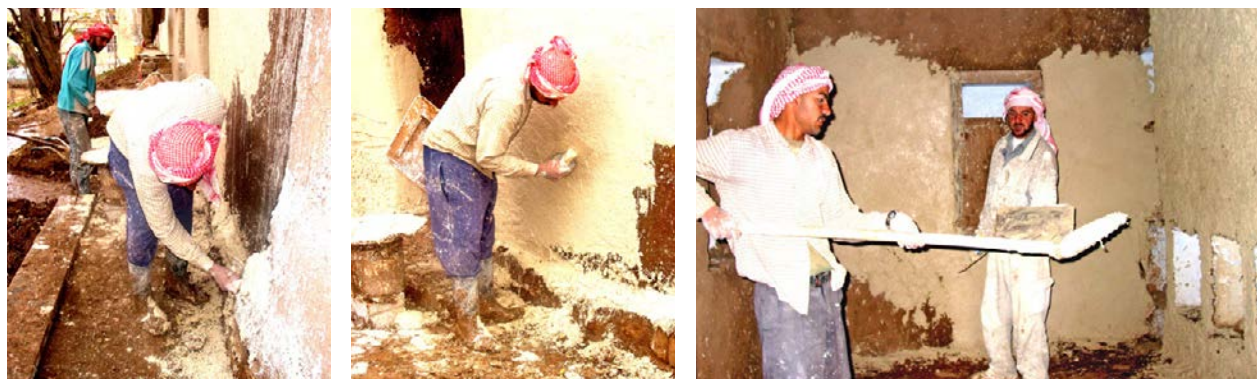
- Décider des parties du bâtiment qui pouvaient être restaurées sans avoir à procéder à des démolitions systématiques a été une priorité dans le mode opératoire de la restauration. Mieux valait en effet conserver le plus d'éléments constructifs d'origine plutôt que de les remplacer par de nouveaux.

- Les méthodes adoptées pour la mise en œuvre des travaux nous a mené à privilégier un mode opératoire lent afin de ne pas altérer les parties du bâtiment encore conservées.

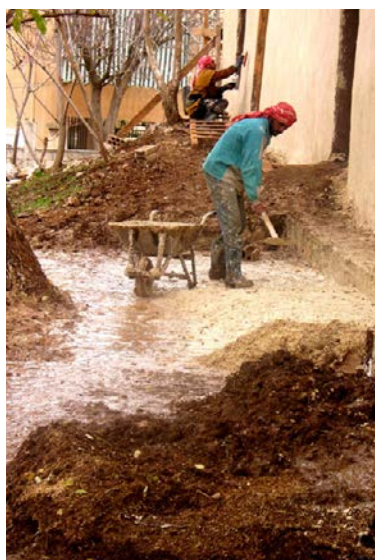
- Le chaulage a été refait entièrement : En effet la chaux d'origine n'était plus devenue qu'un très mince pellicule inapte à protéger les murs en briques de terre. Trois couches successives ont été appliquées sur l'ensemble des murs intérieurs et extérieurs. Il faut noter que les paysans de l'époque ancienne procédaient à ces mêmes travaux à la fin de l'hiver. Nous avons recours à de cailloux calcaires de la plaine de Terbol fondus dans de l'eau bouillante pour en extraire le lait de chaux.
